Wilson A. Hormaza R. / Luis M. Mateus / Alejandro Marañón
ANÁLISIS FORENSE DE UN MOTOR DIESEL
Scientia Et Technica, septiembre, año/vol. XIII, número 036
Universidad Tecnológica de Pereira
Pereira, Colombia
pp. 13-17

ANÁLISIS FORENSE DE UN MOTOR DIESEL

Forensic Analysis of a Diesel Engine

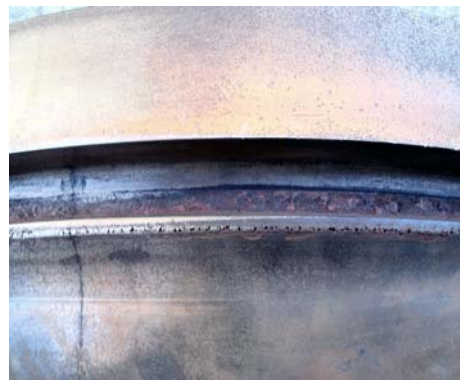
Figura 2: Vista exterior de la camisa, encontrándose una alta porosidad en la periferia del cilindro.

Al realizarse una inspección visual en el exterior de la camisa, específicamente en el surco donde es colocado el empaque superior, se determinó la presencia de poros como se aprecia en la Figura 02. Estos se presentan en todo el perímetro de la camisa y como puede observarse es un defecto notable.

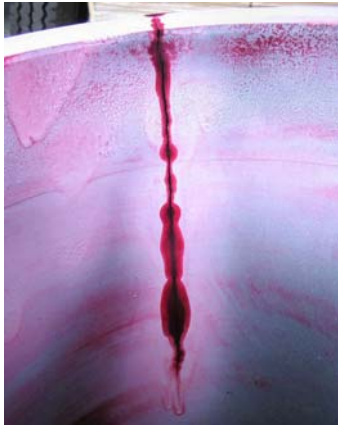
Realizada la inspección con tintas penetrantes en la camisa se detectó la presencia de grietas y también se observó una serie de defectos superficiales, los cuales se pueden caracterizar por una morfología del tipo cavidad, (Figura 3).

Figura 3: Vista de la grieta de mayor longitud presentada en el interior de la camisa, observándose la presencia de cavidades (puntos rojos) en la superficie.

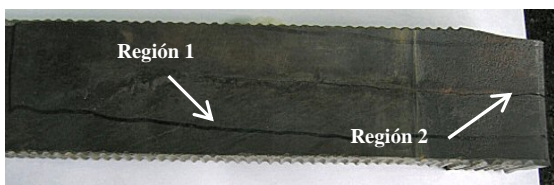
Los valores medios de dureza Brinell (3000 kgf) obtenidos en la superficie interna (Región 1 y 2) y externa (Región 3 y 4) de la camisa, ver Figura 4 y 5, son respectivamente: 443±1 HB, 247±1 HB, 237±1 HB y 243±1 HB. La microdureza de la camisa obtenida de la muestra metalografía es 281.5 HV (5 kgf), equivalente a 266 HB (convertida).

Figura 4: Superficie interna de la camisa, donde se observan las regiones 1 y 2, utilizadas para la toma de durezas.

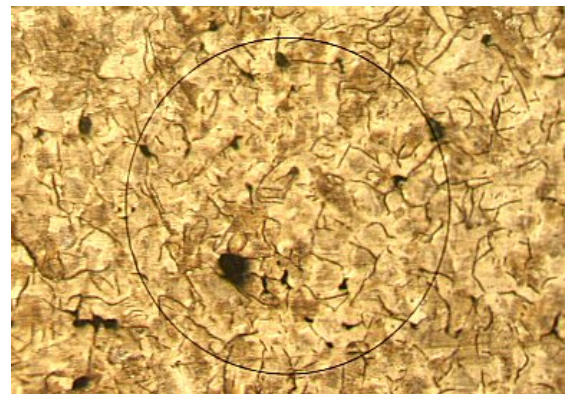
El análisis metalográfico de la camisa se realizó sobre cortes transversales y longitudinales cerca a la grieta de mayor longitud. Se encontró una microestructura característica de una fundición de hierro gris, donde se observan las hojuelas de grafito contenidas en una matriz perlítica. También se observa la presencia de finos carburos dispersos, ver Figuras 6 a 7. Sobre el corte longitudinal se observó la presencia de partículas finas de grafito secundaria.

Figuras 6: Micrografía vista en dirección axial de la camisa, cerca a la grieta a 100X.

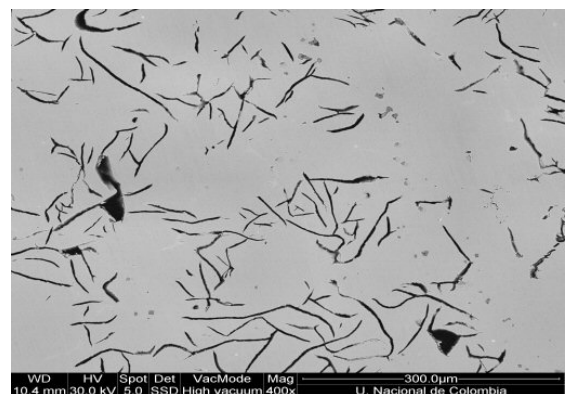
Figura 7: Micrografía vista en dirección axial de la camisa, cerca a la grieta a 400X.

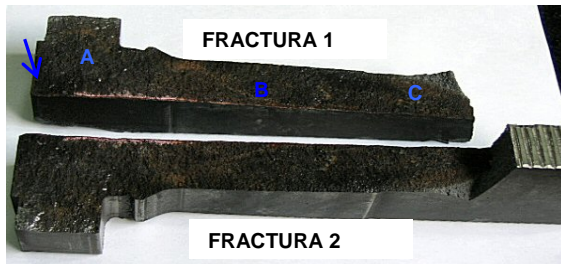
Sobre la superficie de fractura 1, (Figura 8), la zona de nucleación de la grieta (región A) tiene una textura rugosa, opaca y porosa (Figura 9). La morfología de la fractura tiene un aspecto planar frágil que es muy común en este tipo de material.

Figura 8: Vista general de la superficie de fractura de la grieta de mayor longitud ubicada en la camisa, observándose sobre la superficie residuos de la combustión de color mas oscuro.

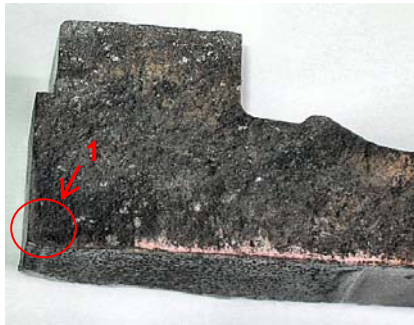
Figura 9: Vista de la región A, mostrando el sitio de nucleación de la grieta.
